日本建築学会
中国支部研究発表会

調湿木炭を敷設した集合住宅の温湿度実測調査

出雲土建株式会社 浅沼友光

島根大学総合理工学部 長野和雄

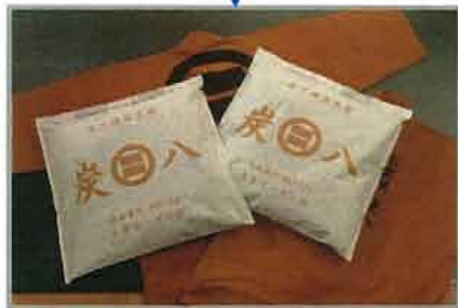
「JIS A 1470-1
調湿建材の吸放湿性試験方法」
に準じて測定。

測定条件

温度: 23°C

- ①: 湿度53%で24時間保持
- ②: 湿度75%で24時間保持
- ③: 湿度53%で24時間保持

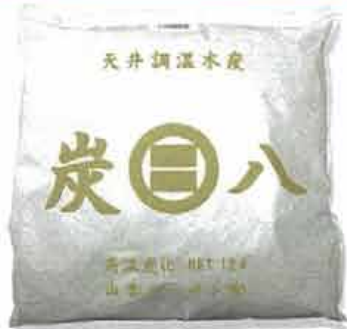
天井用木炭

0.090 (W/mK)

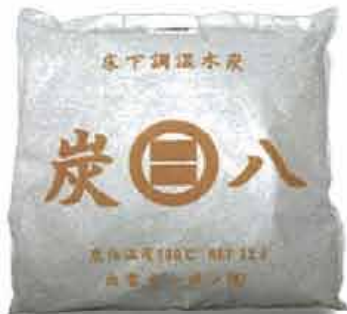
床下用木炭

0.123 (W/mK)

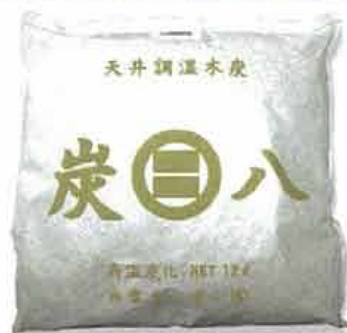
天井用調湿木炭

「天井用調湿木炭」

縦：450mm
横：450mm
幅：90mm
15kg入り
6袋/m²

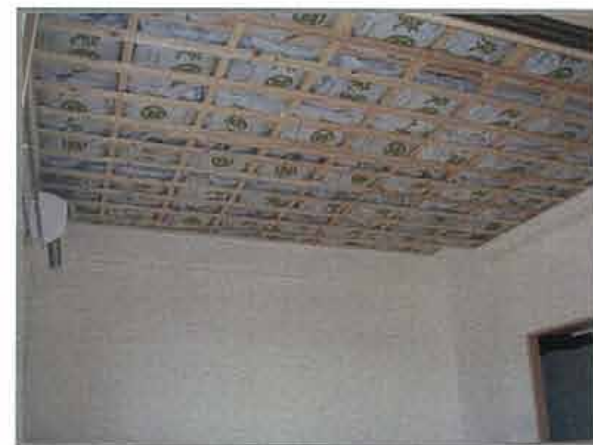
敷設状況

「鉄筋コンクリートマンションの天井に炭を敷設」

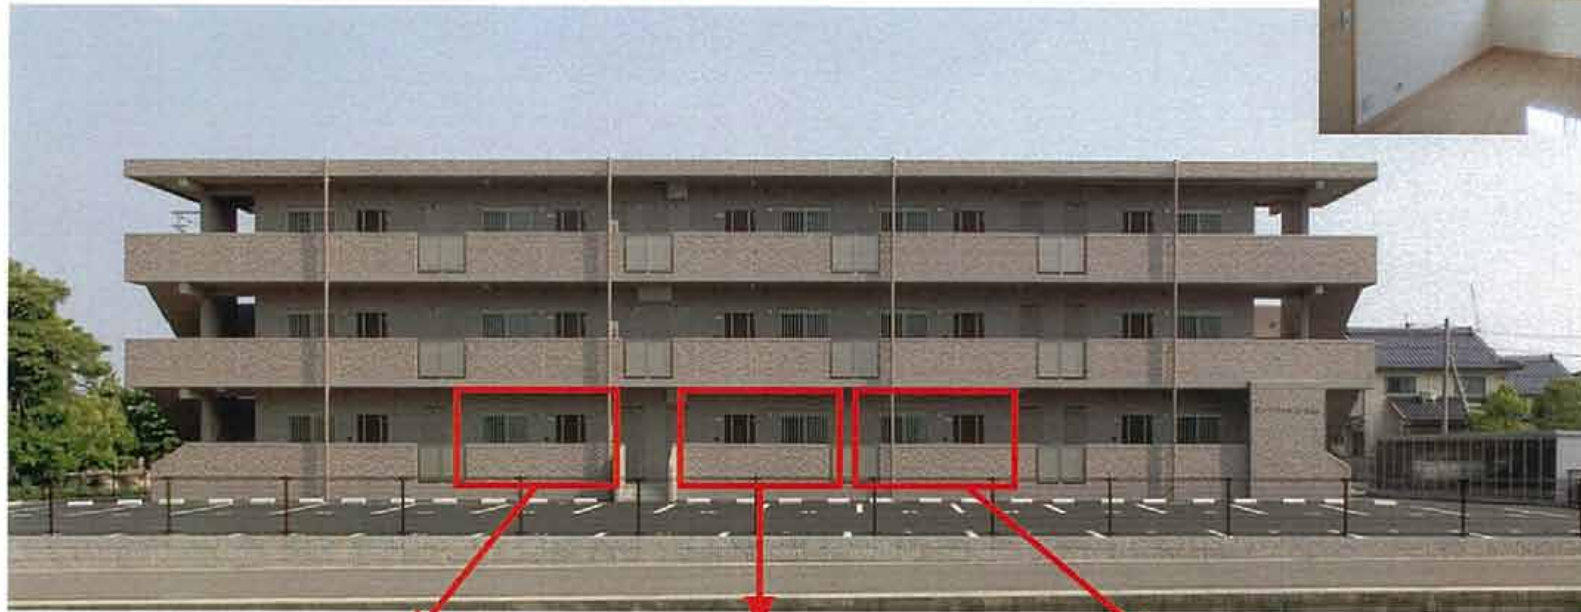
測定場所

場 所 : 島根県出雲市姫原町
建物構造 : 鉄筋コンクリート造3階建
測定開始日 : 平成20年5月26日～

102号室
炭あり天井

103号室
炭あり床下
炭あり天井

105号室
炭なし

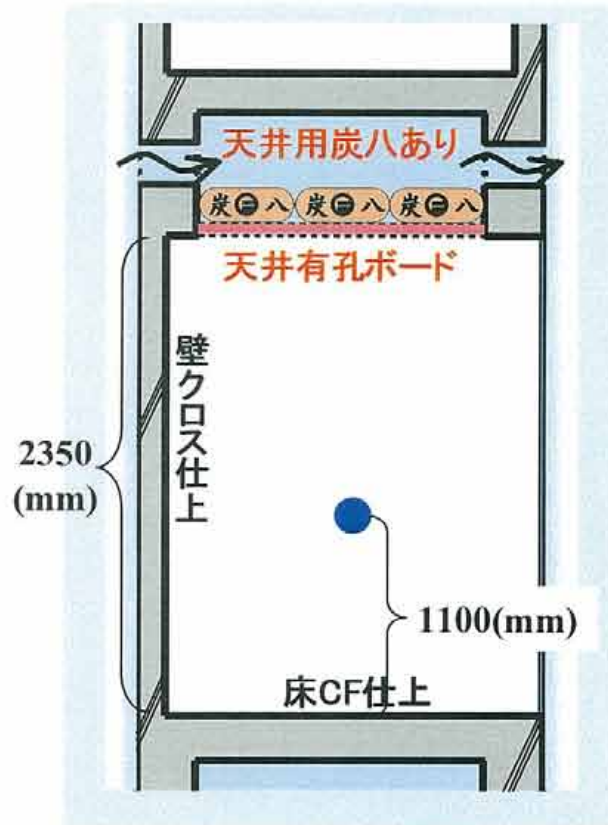
102号室

天井炭有り

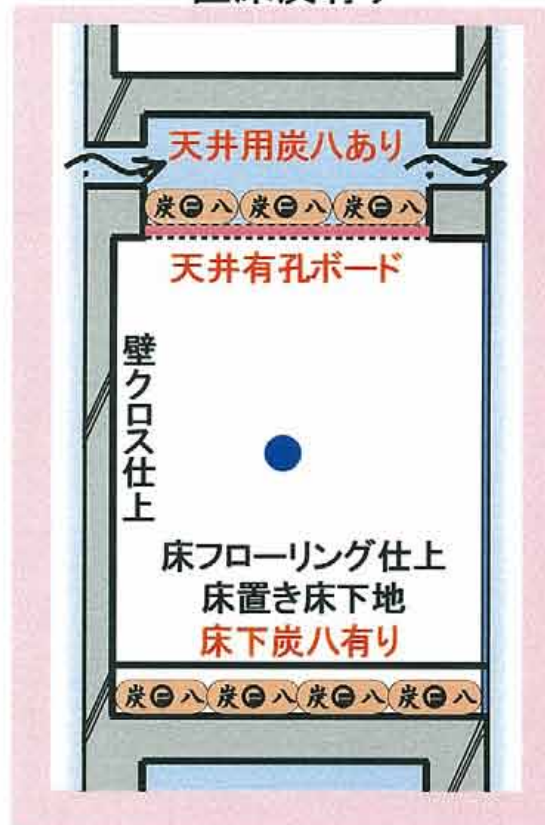
103号室

天井炭有り
置床炭有り

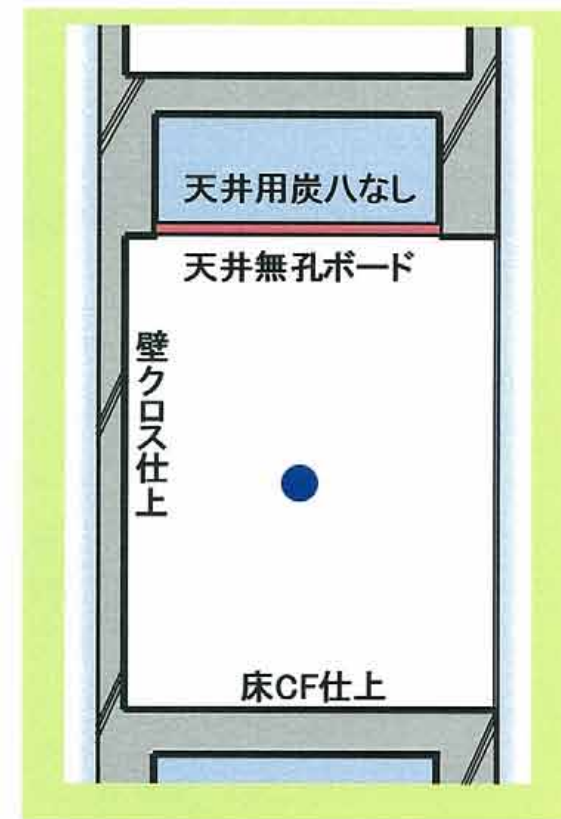
105号室

天井炭無し

・LDに温湿度計を設置(高さ1100mm)。

・この3部屋で温度・湿度を30分おきに測定。

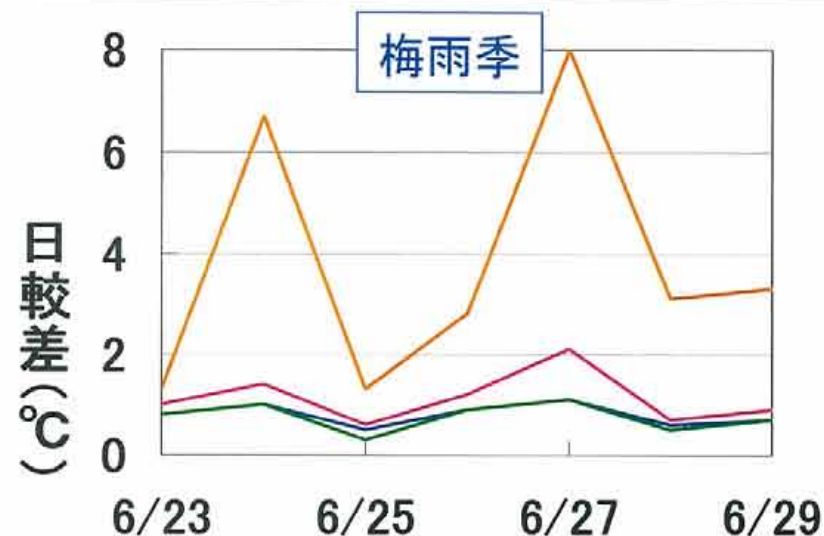
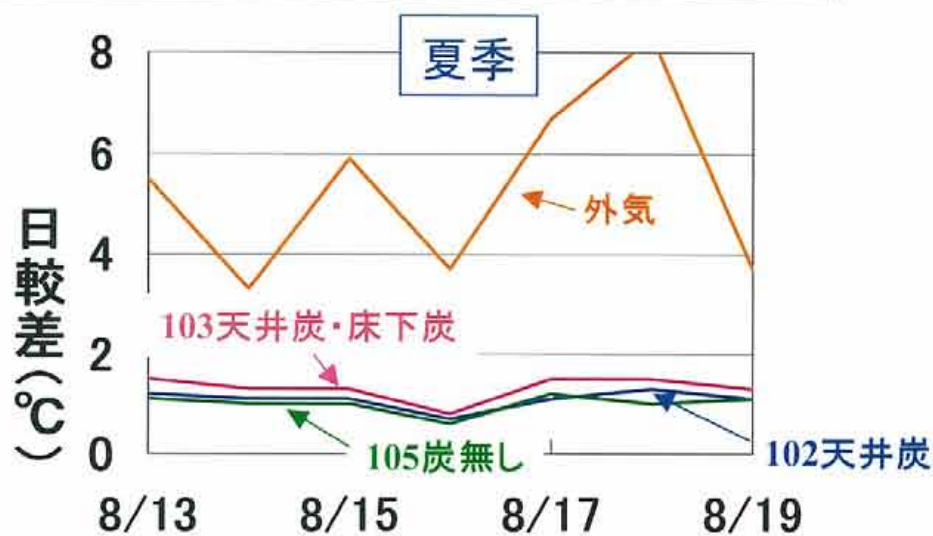
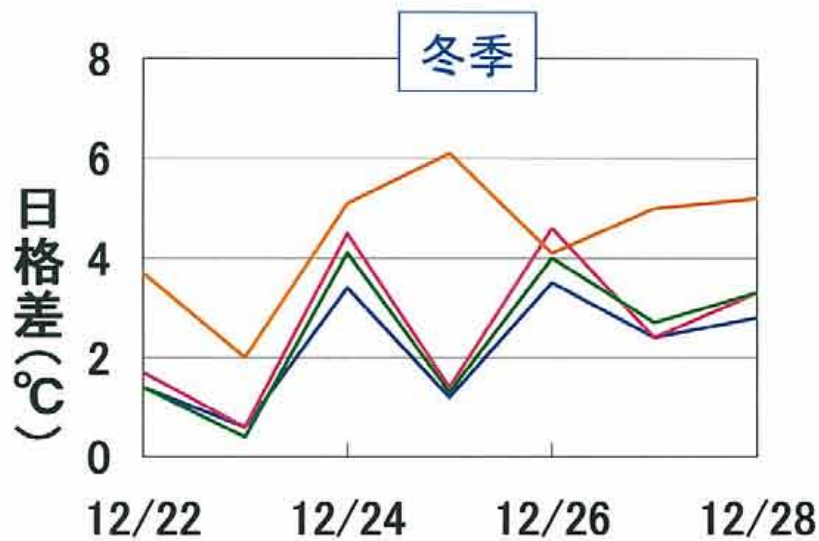
各季節における日較差

—天井炭有り(102号) —天井炭有り・置床炭有り(103号) —天井炭無し(105号) —外気

日較差は103号室(天井炭・床下炭)が大きかった。

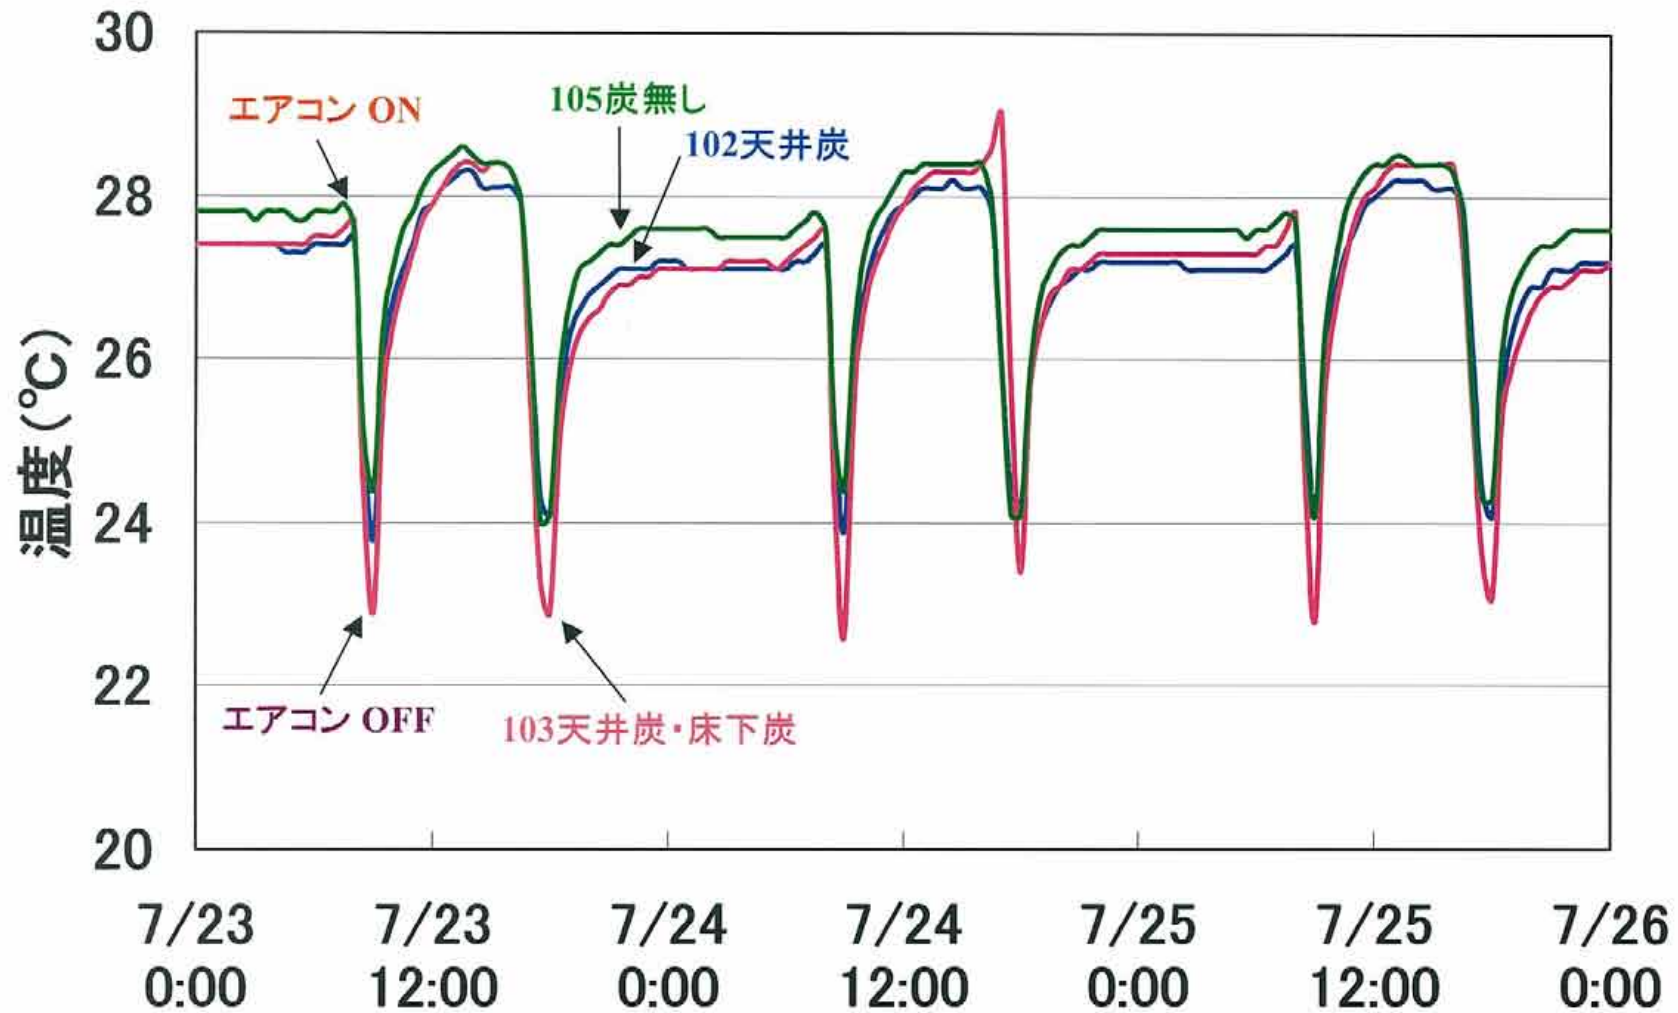
エアコン稼働時の温度変化

—天井炭有り(102号) —天井炭有り・置床炭有り(103号) —天井炭無し(105号) —外気

103号室(天井炭・床下炭)は他の2部屋と比べて、変動幅が大きい。

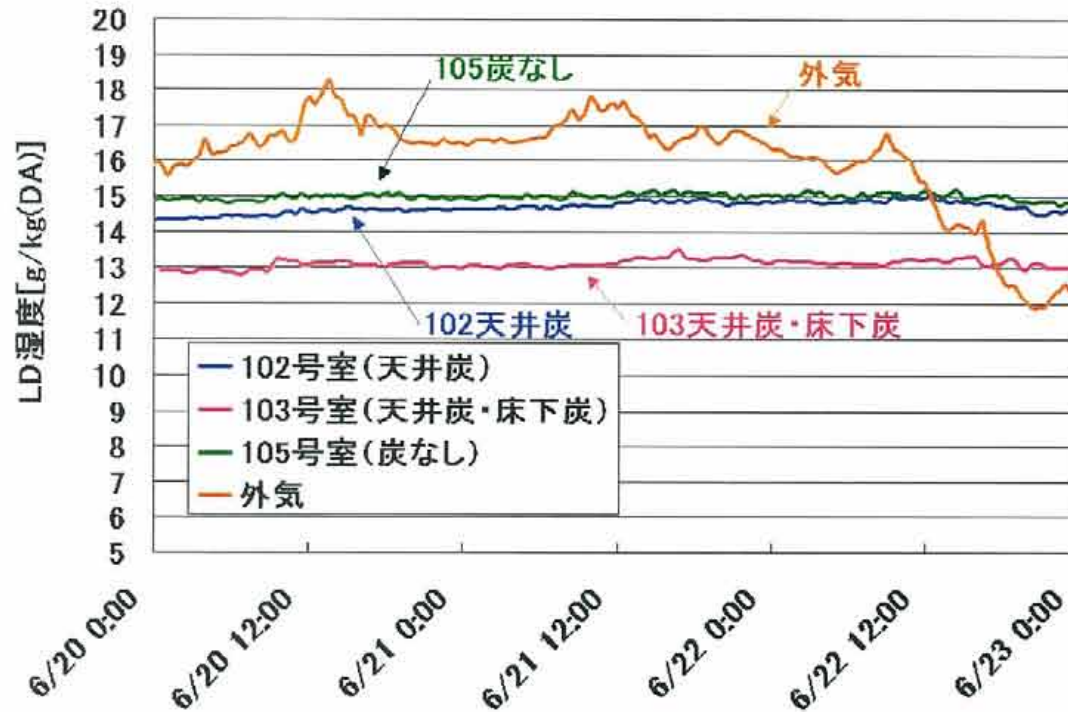
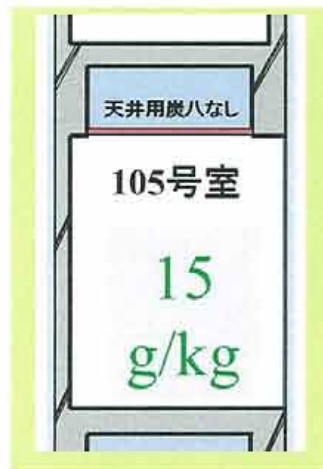
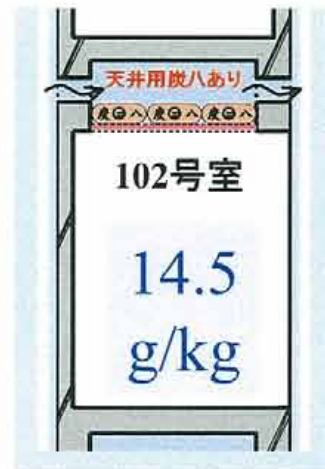
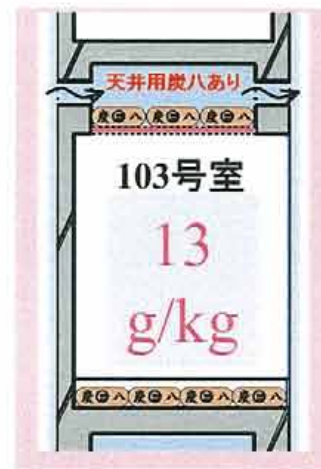
梅雨季における湿度について

105号室(炭なし)
平均湿度 15g/kg

102号室(天井炭)
平均湿度 14.5g/kg

103号室(天井炭・床下炭)
平均湿度 13g/kg

炭有りでは相対湿度が低く、
103は105に比べて2g/kg
湿度が常に低い。

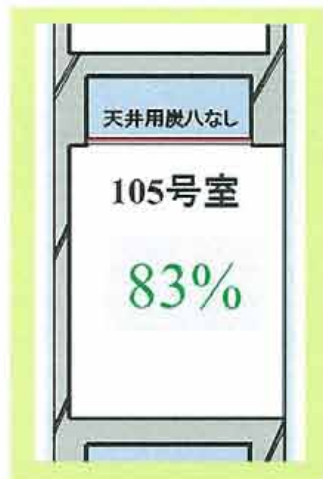
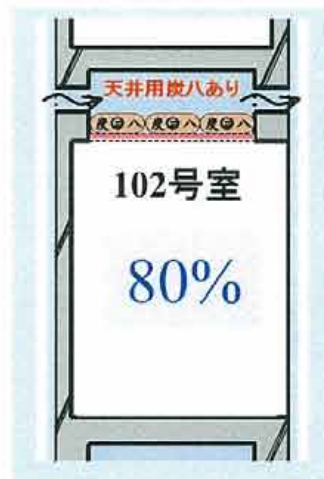
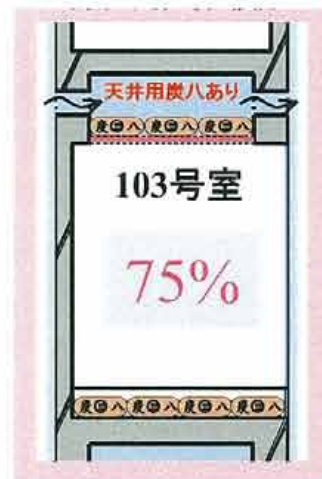
梅雨季における湿度について

混合比(空気1kgに含まれる水分量)

105号室(炭なし)
平均湿度 **83%**

102号室(天井炭)
平均湿度 **80%**

103号室(天井炭・床下炭)
平均湿度 **75%**

炭有りでは相対湿度が低く、
103は105に比べて約**8%**
相対湿度が常に低い。

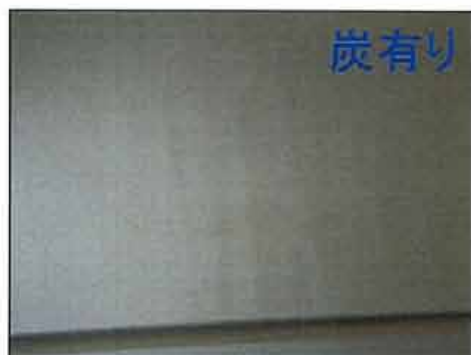
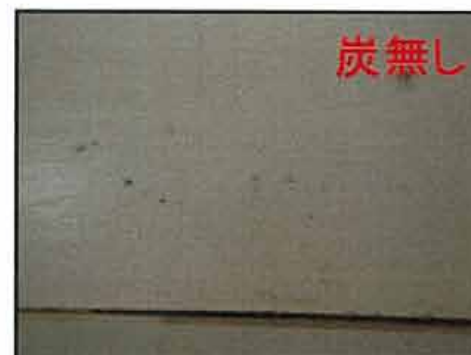
キッチン上

(炭有り部屋はカビ・錆が発生しにくい。)

カビは確認できない

黒いカビが生息している

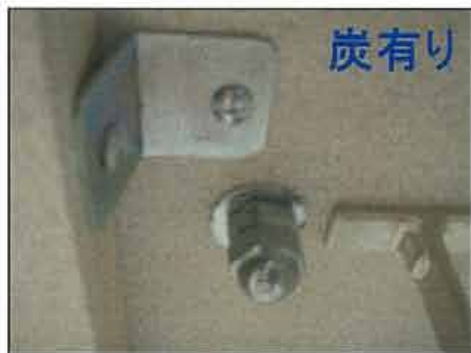
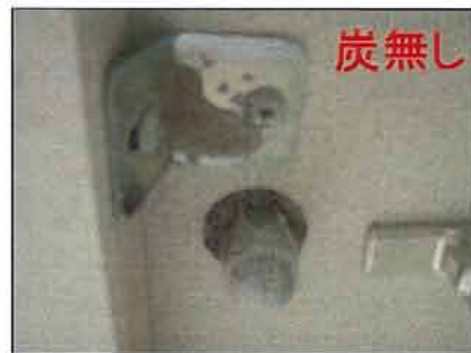
サービスルーム

ボルトにサビ無し

ボルトにサビ

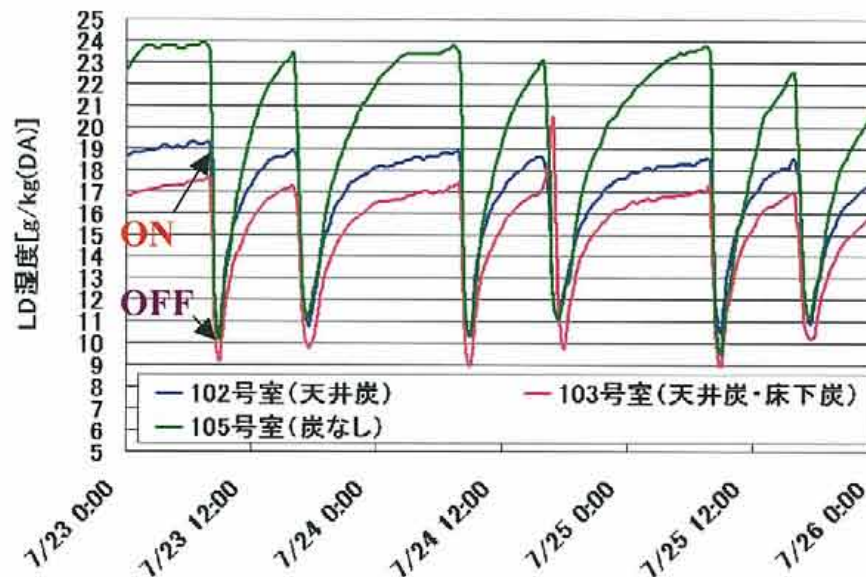
エアコン稼働時 LD湿度(混合比)

夏場において、エアコンを何度も稼働(18°C)
